## Perawatan Kompresor Udara Guna Menunjang Olah Gerak Kapal MV. CHARLOTTE

Program Studi Nautika, Politeknik Maritim AMI Makassar, Makassar, Indonesia

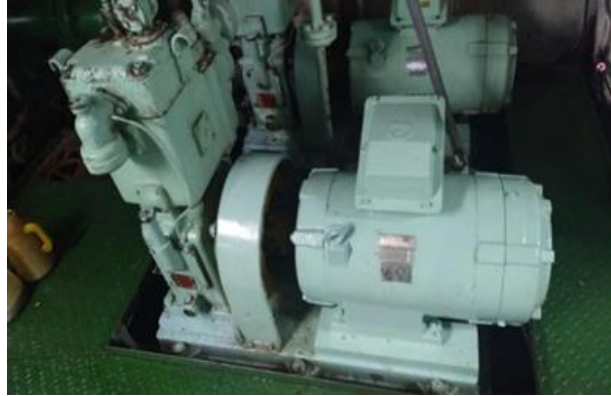
Kompresor digunakan untuk menghasilkan udara bertekanan, yang memiliki peran sangat penting di kapal, baik untuk manuver maupun keperluan lainnya. Dalam karya tulis ini, penulis akan membahas identifikasi penyebab kinerja kompresor udara yang tidak optimal dalam mengisi botol angin dan dampaknya terhadap kelancaran operasional kapal di MV. Charlotte. Kompresor udara ini mengalami gangguan selama pengoperasiannya, yang mengakibatkan kompresor tidak dapat berfungsi secara optimal.

Gambar 1. Kompresor Kapal
