## Analisis Perbedaan Kekuatan Struktur Kolom Akibat Tsunami pada Gedung Laboratorium Dinas PUPR Kota Banda Aceh

Gempa bumi dan tsunami yang melanda Banda Aceh pada akhir tahun 2004 telah menyebabkan kerusakan yang sangat parah pada berbagai infrastruktur, termasuk Gedung Laboratorium Dinas Pekerjaan Umum Kota Banda Aceh. Penelitian ini bertujuan untuk mengevaluasi perbedaan kekuatan beton antara kolom yang terendam tsunami dan kolom yang tidak terendam, menggunakan metode pengujian tidak merusak (*non-destructive test/NDT*) dengan alat *Concrete Hammer Test*. Pengujian dilakukan pada kolom-kolom di lantai satu, di mana setiap bagian kolom diuji sebanyak 12 titik dengan jarak antar titik sejauh 3 cm. Hasil pengujian menunjukkan bahwa terjadi penurunan kekuatan tekan beton yang cukup signifikan. Penurunan paling besar terjadi pada kolom K.6.4, yakni sebesar 57%, yang disebabkan oleh kondisi beton yang keropos. Penurunan terkecil tercatat pada kolom K.1.9 dan K.6.5 dengan nilai 5%, sedangkan kolom K.1.7 tidak mengalami penurunan sama sekali. Secara keseluruhan, sebagian besar kolom menunjukkan degradasi kekuatan struktur, sehingga diperlukan evaluasi lanjutan untuk menilai kelayakan

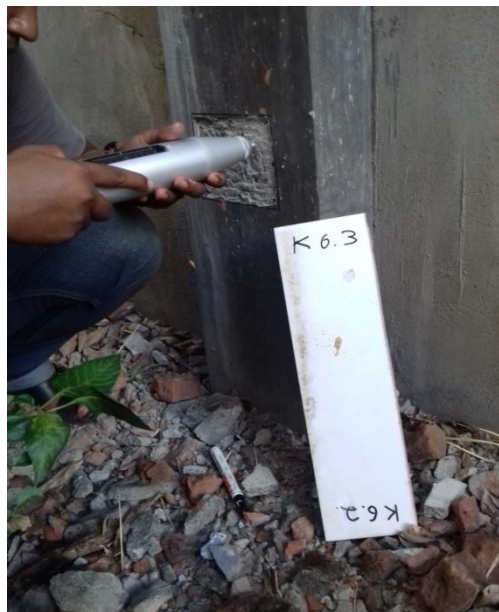
Gambar 2. Pengujian *Hammer Test* pada kolom Laboratorium Dinas Pekerjaan Umum, Kota Banda Aceh

Metode pengujian *Hammer Test* dilakukan dengan meletakkan *Hammer* tegak lurus terhadap permukaan beton, seperti yang diilustrasikan pada dibawah. Plunger ditekan dengan penambahan beban secara bertahap hingga mencapai tumbukan. Pembacaan skala rebound diambil dari grafik yang terdapat pada alat penguji *Hammer*. Perhitungan titik skala diambil bilangan bulatnya. Satuan yang digunakan adalah satuan skala rebound.

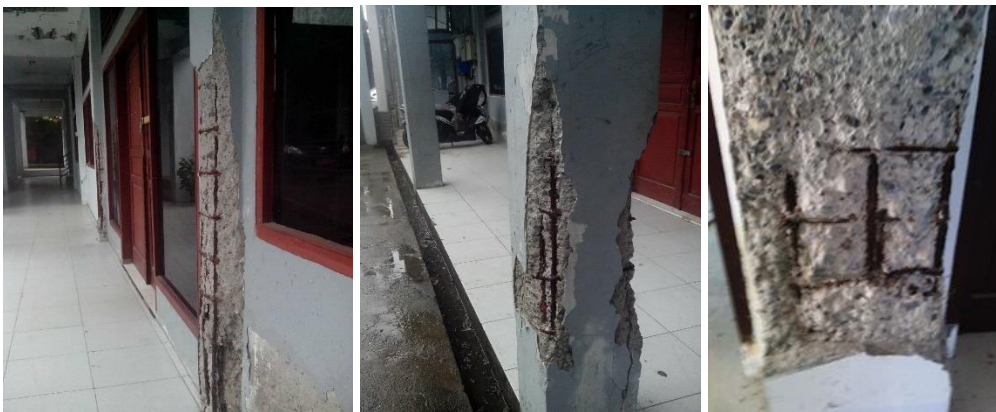
Berdasarkan monumen dan informasi dari warga setempat, tinggi tsunami di area Bangunan Gedung Laboratorium Dinas Pekerjaan Umum Kota Banda Aceh mencapai sekitar  $\pm 2$  meter dari permukaan tanah. Beberapa kolom pada bangunan tersebut menunjukkan kerusakan pada struktur beton kolom dan pelat lantai. Retak yang teramati pada kolom meliputi retak serabut dan retak tunggal, dengan kedalaman retak serabut berkisar antara 5 hingga 20 mm, dan retak tunggal rata-rata memiliki kedalaman 5 hingga 10 mm. Selain retak, juga ditemukan korosi pada tulangan kolom.

Gambar 3. Dokumentasi Dampak Tsunami Pada Struktur Gedung Laboratorium Dinas Pekerjaan Umum, Kota Banda Aceh

Berdasarkan hasil pengamatan visual serta pengujian terhadap perbedaan kekuatan beton pada elemen struktur kolom Bangunan Gedung Laboratorium Dinas Pekerjaan Umum Kota Banda Aceh, disarankan untuk dilakukan investigasi dan evaluasi lanjutan guna menilai kelayakan struktural bangunan secara menyeluruh. Evaluasi ini diperlukan agar dapat ditentukan langkah perbaikan atau tindak lanjut yang tepat sesuai dengan kondisi aktual struktur bangunan.
